3. Уроки, извлечённые из несчастных случаев со смертельным исходом, представленные территориальными органами

3.1 Несчастный случай со смертельным исходом, произошедший в филиале ПАО «Межрегиональная распределительная сетевая компания Сибири» – «Красноярскэнерго».

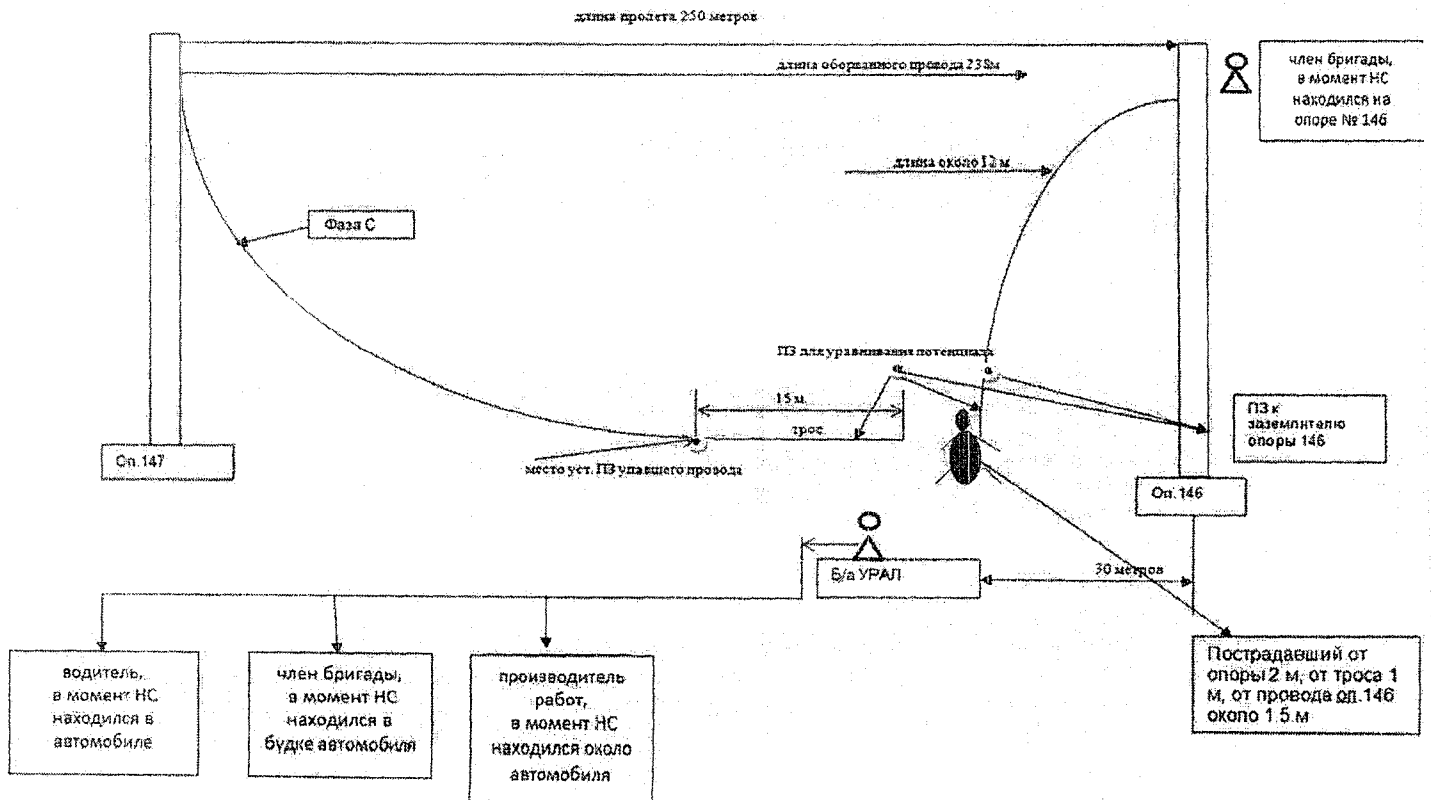
Для подтягивания провода, в целях определения необходимой длины ремонтной вставки, на провод со стороны опоры № 147 был установлен клиновое зажим с прикрепленным металлическим тросом, а на провод со стороны опоры № 146 был установлен ролик монтажного блока. Металлический трос и провод, опущенные с опоры № 146, были присоединены к переносным заземлениям к одному заземлителю в целях выравнивания потенциала.

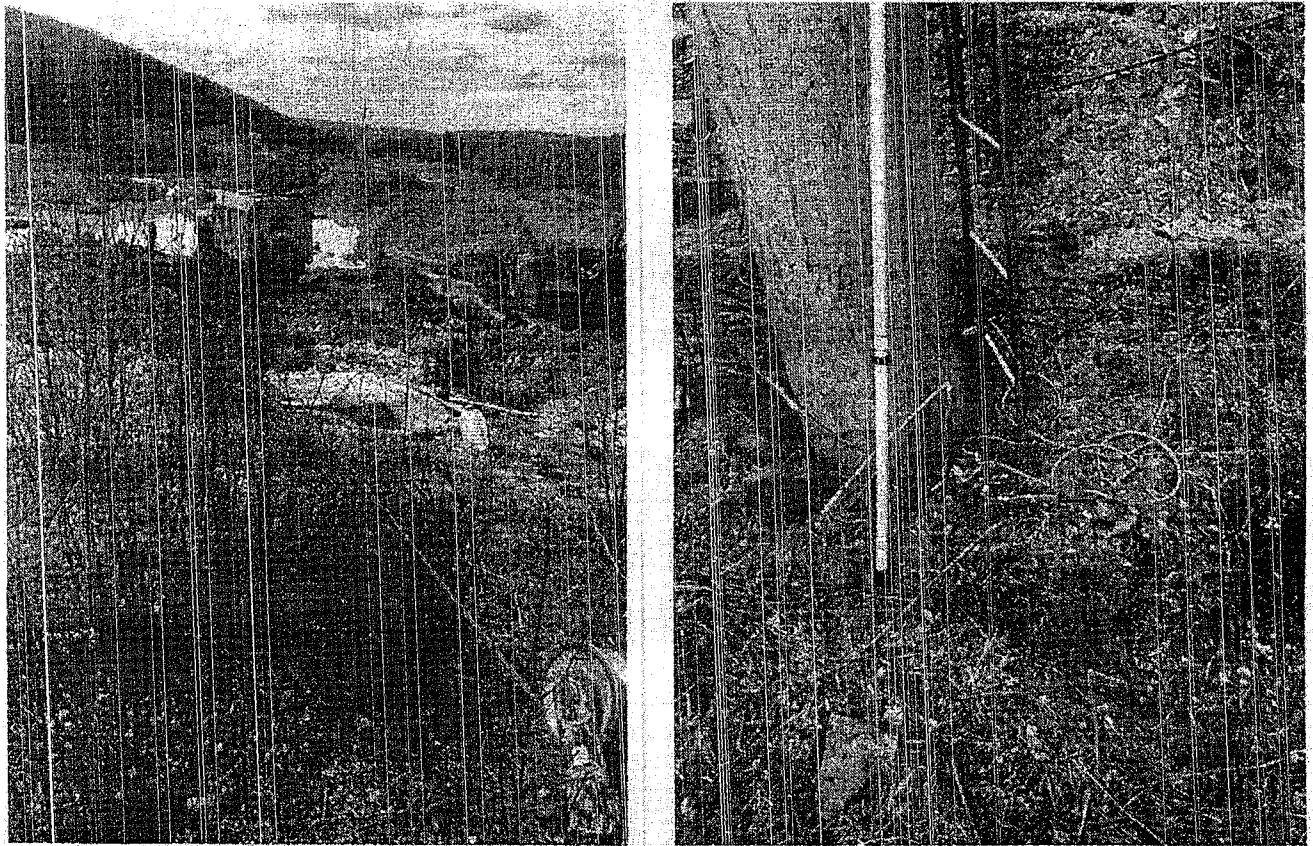
В 21:10 мастер находился под проводами ВЛ С-650 от опоры № 14 на расстоянии 238 метров, и от опоры № 146 на расстоянии 12 метров, 1 из членс бригады находился на опоре № 146, производитель работ находился возл бригадного автомобиля «Урал» (бригадный автомобиль располагался по проводами ВЛ С-650 от опоры № 146 на расстоянии 30 метров), водител находился в бригадном автомобиле, управлял лебедкой 3-ий член бригады находился в будке бригадного автомобиля, подавал инструмент производител работ.

Мастер взялся левой рукой за монтажный блок, а правой рукой за трос, при перекладке троса в ролик монтажного блока произошёл срыв струбины переносного заземления ЗПЛ-110Н-3 с металлического троса, вследствие чего пострадавший попал под наведённое напряжение.

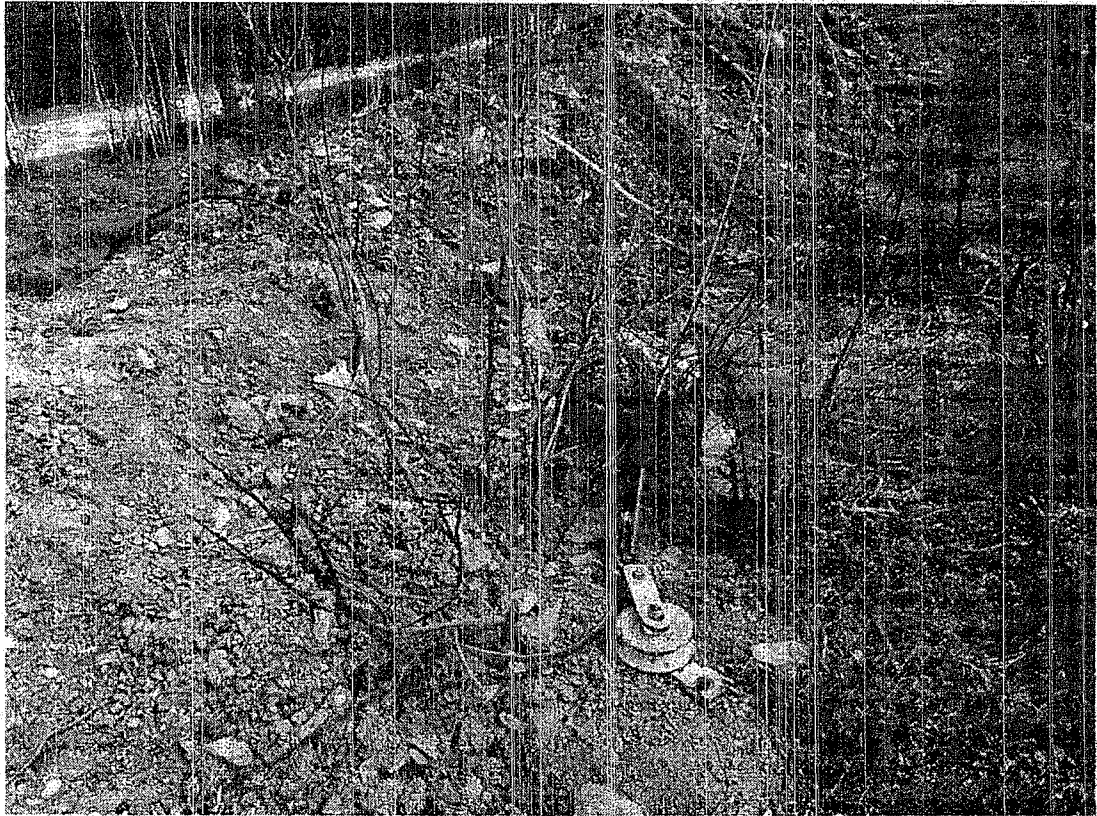
Ненадёжное крепление мастером струбины переносного заземления к проводу фазы «С» в сторону опоры № 147 и его срыв при вытягивании провода (нарушение требований п. 21.2. «Правил по охране труда при эксплуатации электроустановок»).

В программу повторного инструктажа административно-технического персонала СВЛ на январь и июль включена тема «Необходимость проверки затяжки переносных заземлений системы уравнивания потенциалов».

В технологические карты и ППР по выполнению работ на ВЛ 35-110 кВ включена операция по проверке затяжки переносных заземлений системы

уравнивания потенциалов ответственным руководителем работ с последующей записью на полях наряда-допуска.

При выполнении работ на ВЛ 110 кВ с использованием технологии уравнивания потенциала определено требование по установлению двух заземлений, присоединённых к одному контуру для двойного уравнивания потенциала. Данное требование включено в технологические карты и ПП по выполнению работ на ВЛ под наведённым напряжением.
